LANDESRECHNUNGSHOF

GZ.: LRH 24 Q 4 - 1987/11

BERICHT

betreffend die stichprobenweise Prüfung
von in Bau befindlichen Objekten

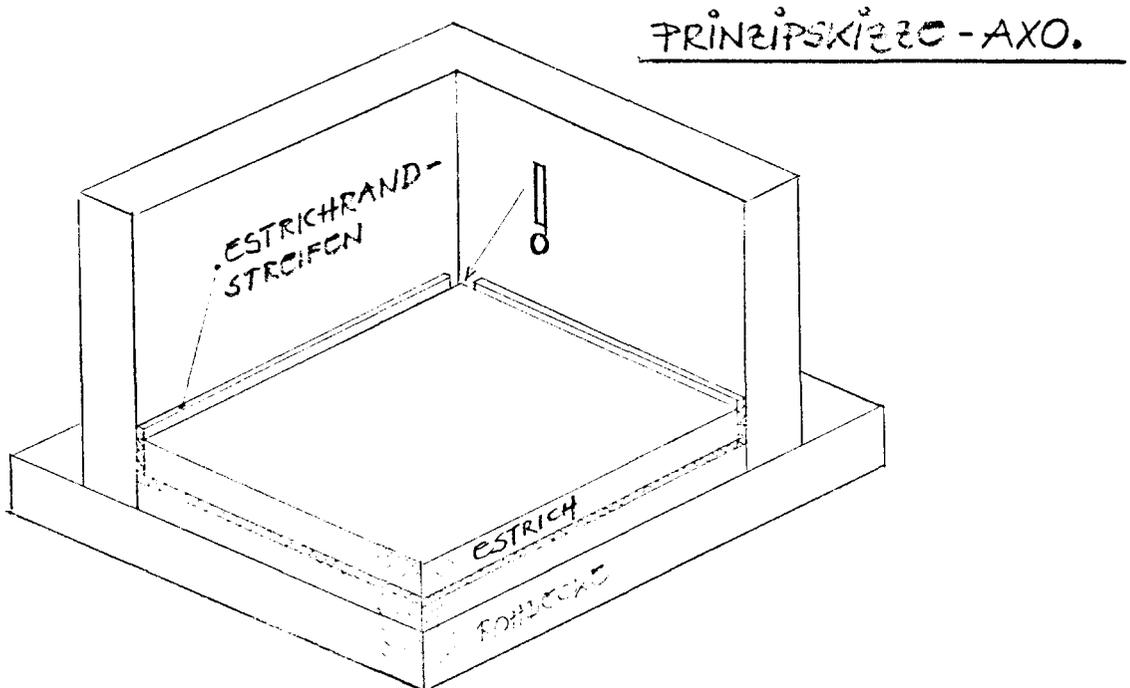
Hiebei wurden bei einer Baustellenkontrolle am 8. Oktober 1987 teilweise schlampige Estrichrandstreifen-Eckanschlüsse festgestellt (Schallbrücken!)

Die vorgefundenen Mängel wurden dem Polier an Ort und Stelle aufgezeigt und der örtlichen Bauaufsicht des Wohnbauträgers fernmündlich mitgeteilt.

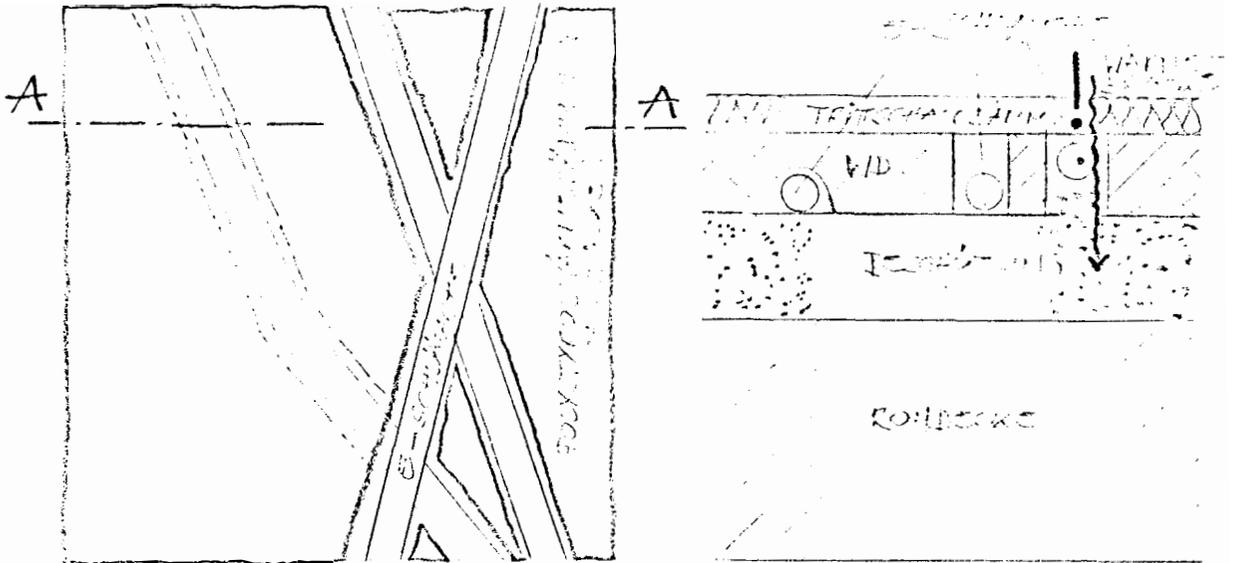
Zudem waren in einigen Bereichen die Elektroschläuche nicht im hierfür vorgesehenen Splittbett, sondern in der Ebene der Wärmedämmung verlegt.

Eine derartige Ausführung ist gleichermaßen aufwendig wie unsinnig, da - durch das im konkreten Fall allerdings sorgsame Einpassen der Wärmedämmung zwischen die Elektroschläuche - mit erheblichem Arbeitsaufwand unerwünschte Wärmebrücken geschaffen wurden.

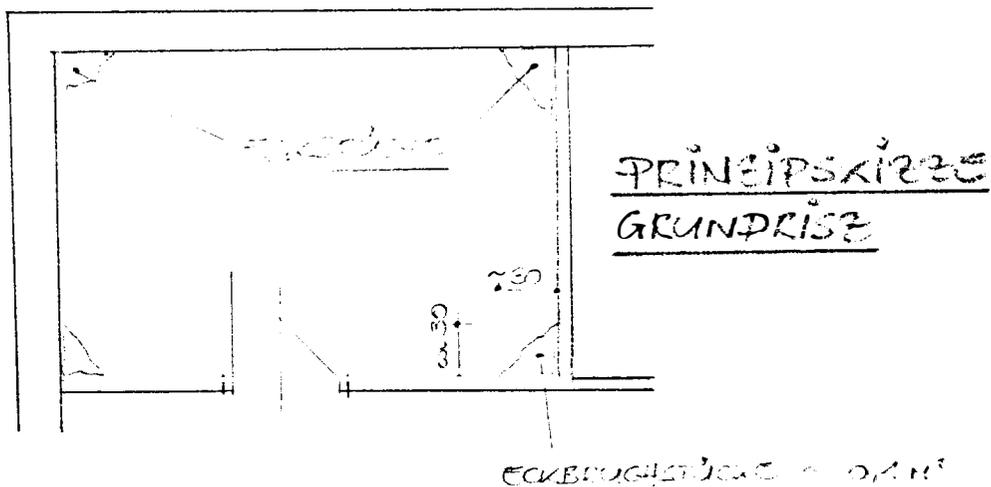
So wurden vom Landesrechnungshof in zwei Räumen des Hauses 50 (1. Obergeschoß), allein durch das gezielte Betreten der Ecken, die Estriche in diesen Bereichen "zerstört", wobei die "Eckbruchstücke" Flächen von ca. 0,1 m² aufwiesen.

Nach "Entnahme" der Eckstücke und weiterem Zerlegen mit bloßer Hand war festzustellen, daß die Sollstärke der Estriche (6 cm) zwar im wesentlichen gegeben, die erforderliche Verdichtung jedoch nur im Bereich der oberen Schicht (ca. 3 cm) vorhanden war; die unteren 3 cm wiesen nahezu keine Bindung auf.

Nach Aufzeigen der vorgenannten Mängel wurde sowohl seitens der örtlichen Bauaufsicht als auch des Firmenbauleiters verbindlich und (vorerst) glaubhaft versichert, daß binnen zwei Wochen die vorhandenen Unzulänglichkeiten behoben, alle bereits fertiggestellten Estriche auf allfällige weitere Mängel untersucht und künftighin besonderes Augenmerk auf die Estrichherstellung gelegt werden würde.

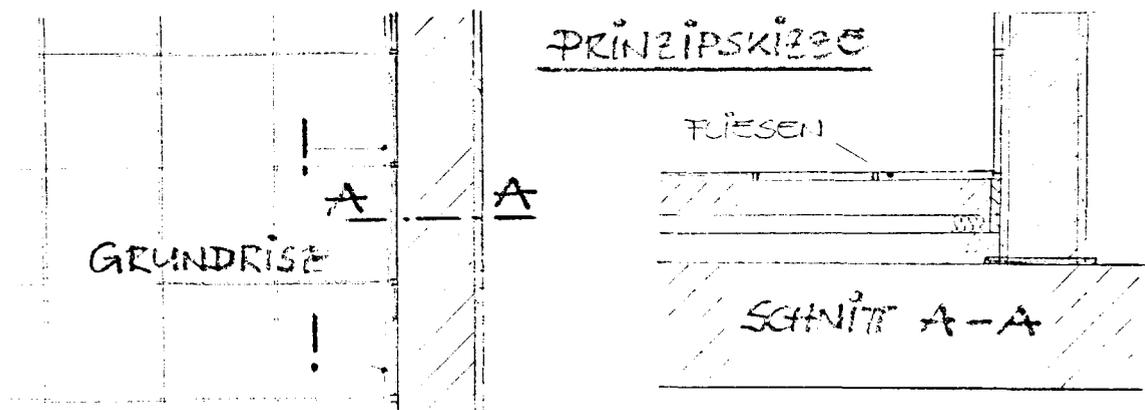
Die Beanstandungen betrafen im konkreten die Ausbildung der horizontalen Fuge zwischen den jeweils letzten (geschnittenen) Bodenfliesen und den Wandfliesen, welche zum Teil schief bzw. auf Knirsch, d.h. ohne "Luft" ausgebildet waren.

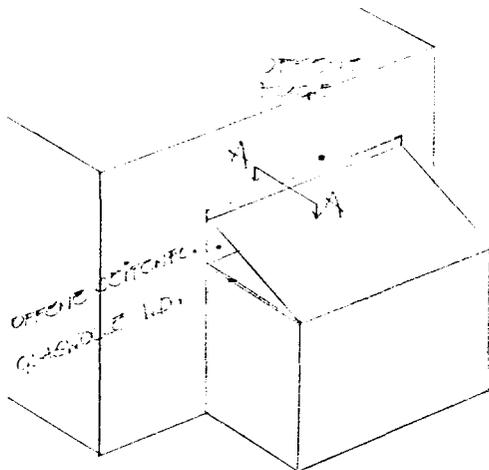
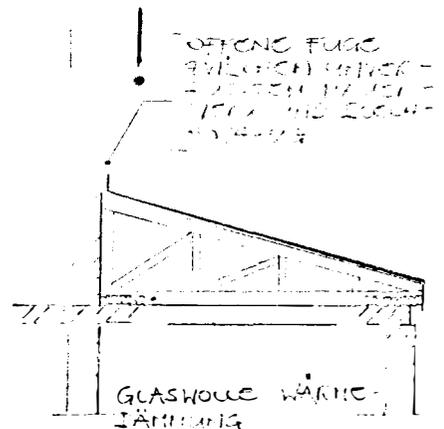
PRINZIPIENSKIZZE
PULTDACHANSCHLUSS

- o durch unzureichende provisorische Abdeckung zweier Lichtkuppelöffnungen (bei bereits fertiggestelltem Wand- und Deckenputz) der Deckenputz in diesen Bereichen Feuchtstellen aufwies,
- o die auf den jeweils obersten Decken bereits verlegte Glaswolle-Wärmedämmung infolge offener Fugen bei den Anschlüssen Pultdachverblechung - aufgehenden Mauerwerk sowie offener seitlicher Pultdachflächen der Witterung ungeschützt ausgesetzt war.

Diese Unzulänglichkeit wurde der verantwortlichen Architektenbauaufsicht am 16. September ferndmündlich mitgeteilt, worauf die Zusage erfolgte, daß die bereits

durchfeuchteten Wärmedämmfilze ausgewechselt werden und dem Bautenschutz verstärktes Augenmerk zukommen werde.

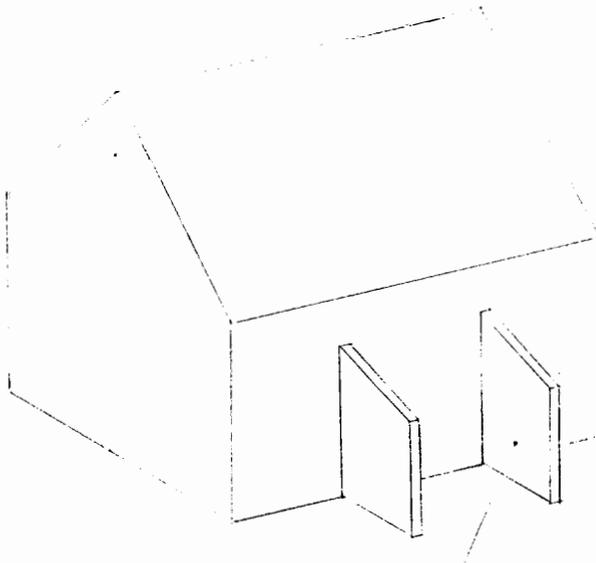
PRINZIPIENSKIZZE

So fehlten zum Großteil die für das fortgeschrittene Baustadium (Innenputze, Estriche fertig) erforderlichen Bauverschlüsse der Fenster und Türöffnungen.

Zudem standen diverse bereits mit Innenputz versehene Pultdachwandscheiben völlig "im Freien".

Diese Mängel wurden der örtlichen Bauaufsicht und dem Bauleiter aufgezeigt.
