Landesrechnungshof Steiermark

Prüfbericht

Gasanlagen
LBS Bad Gleichenberg

Berichtzahl: LRH 30 G 4/2010-14

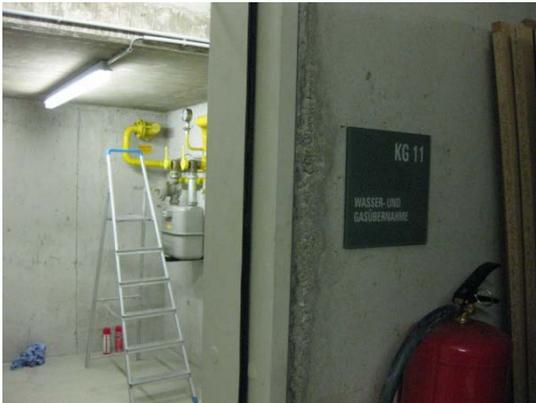
Im Raum mit der Bezeichnung „KG 11 Wasser- und Gasübernahme“ (Bild 1) im Keller-
geschoß unterhalb des Lehrküchentraktes ist die Gasübergabestation für die Küchen
mit der Hauptabspernung und zwei Gaszählern (Bild 2) situiert.

Bild 1 Gasübergaberaum

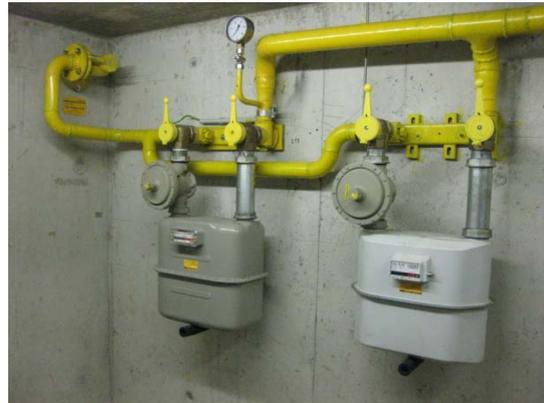
Dem vorliegenden Abnahmebefund vom 02.02.2001 ist auf Seite 2 zu entnehmen,
dass Gasleitung und Gaszähler so dimensioniert wurden, dass nur jeweils zwei (der
insgesamt sechs) Schulküchen gleichzeitig in Betrieb gehen können.

Nach Auskunft des anwesenden Servicetechnikers sei zu einem späteren Zeitpunkt
der zweite Gaszähler eingebaut worden, wodurch nunmehr der zeitgleiche Betrieb aller
sechs Lehrküchen möglich ist. Auf den zeitversetzten Einbau deutet auch die unter-
schiedliche Ausführung der Zähler hin.

Bild 2 Gasübergabestation

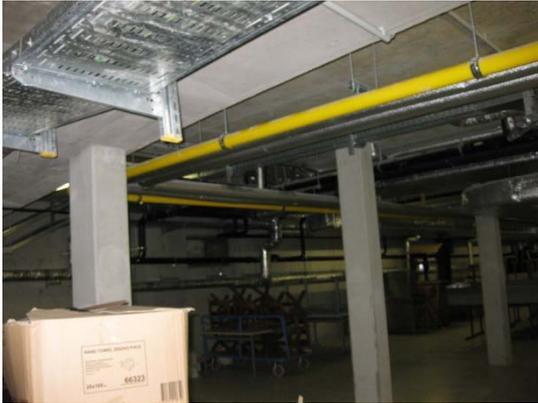
Die Gasleitung aus Stahlrohren beginnend mit der Rohrdimension 2 ½“ ist in den an-
grenzenden Kellerraum mit der Bezeichnung K 09 geführt und verläuft dort als Haupt-
leitung an der Decke in abnehmenden Dimensionen bis zum Raum K03 (Bilder 3
und 4).

Bild 3 Gasleitung im Keller 09.

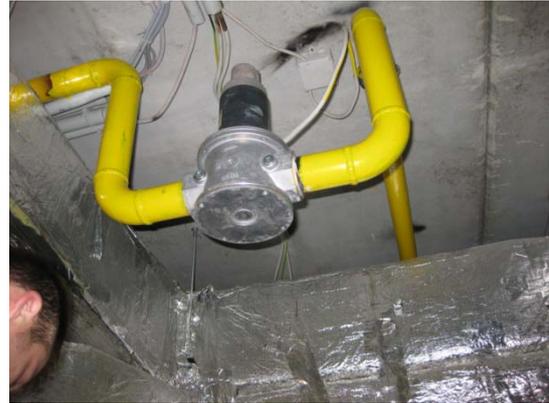
Bild 4 Gasleitung im Keller 03, Magnetventil für Lehrküche „A“

In der Anschlussleitung jeder Küche ist knapp nach dem Abgang von der Hauptleitung ein Gas-Magnetventil eingebaut (Bilder 4, 5 und 6), durch das die Gasversorgung einer Küche freigegeben werden kann.

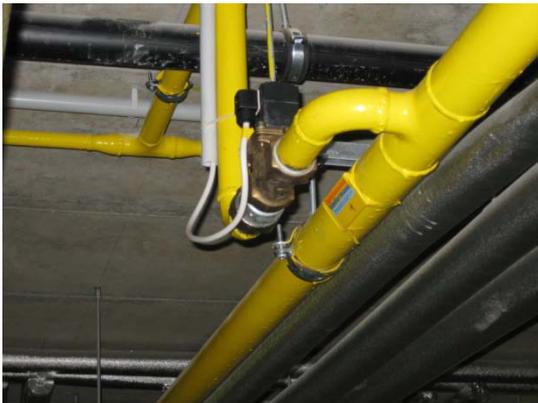
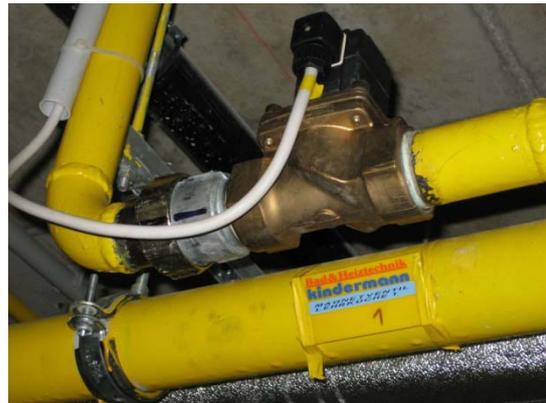
Bild 5 Magnetventil für Lehrküche „F“

Bild 6 Magnetventil für Lehrküche „F“

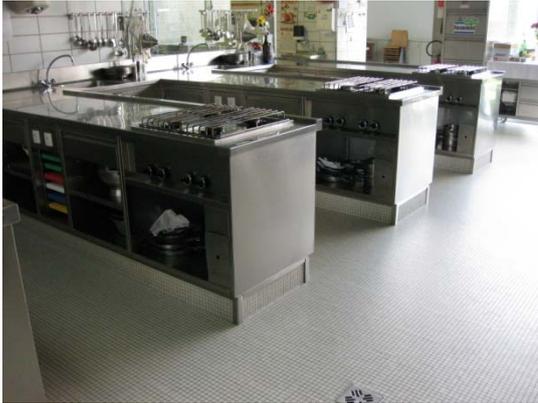
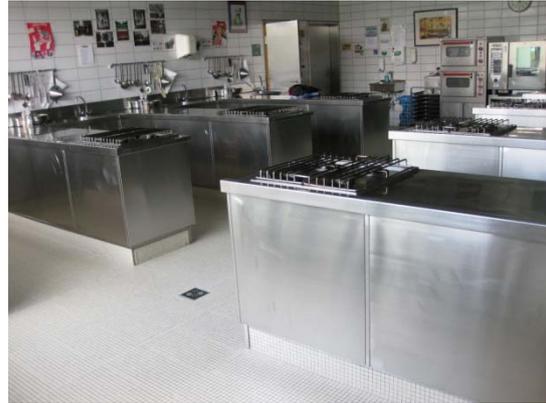
Die Lehrküchen F (Raum UG 42), E (UG 38), D (UG 34), C (UG 30), B (UG 26) und A (UG 22) besitzen je acht Herde zu je vier Kochstellen, von denen jeweils vier rechts und links des zentralen Ganges stehen (Bilder 7 und 8).

Bild 7 Lehrküche, Ansicht vom Eingang

Bild 8 Lehrküche, fensterseitige Ansicht

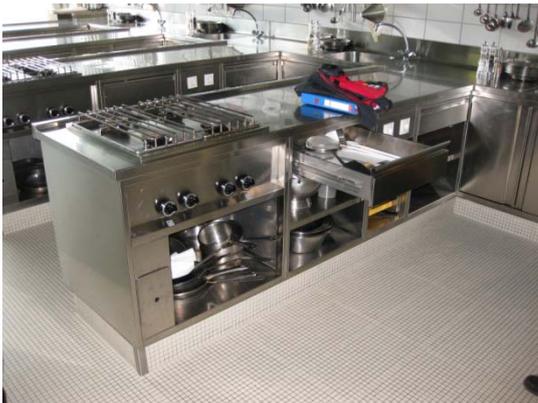
Über Verteilleitungen durch die Decke gelangt das Gas sodann zu den Kochherden, von denen einer in Bild 9 zu sehen ist. Bild 10 zeigt eines der 4-Flammen-Kochfelder.

Bild 9 Kochherd

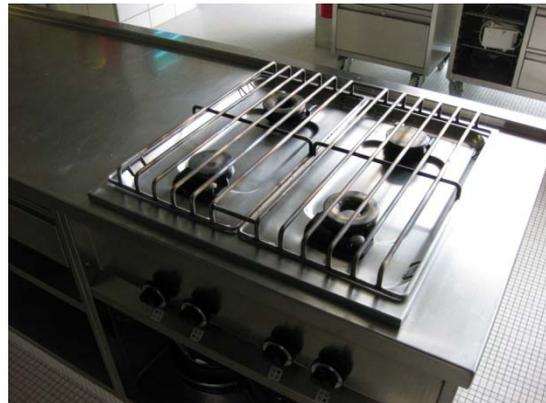
Bild 10 4-Flammen-Kochfeld

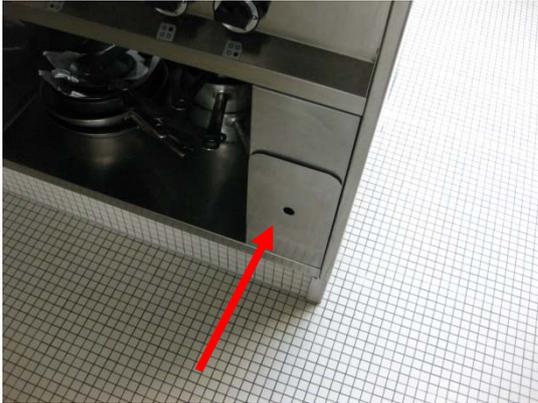
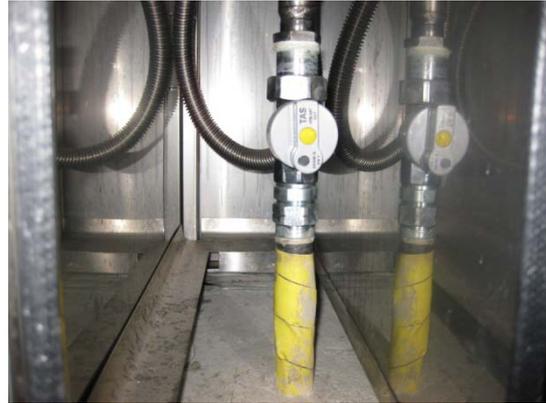
Im Herdsockel befindet sich hinter einer leicht abnehmbaren Abdeckung (Bild 11) eine Geräteabsperung mit Sicherungsfunktion (TAS, Thermische Armaturensicherung), von denen eine im Bild 12 zu sehen ist. Von dort führt eine flexible Anschlussleitung zu den Kochstellen.

Bild 11 Abdeckung zur Absperrung

Bild 12 Absperrung mit TAS

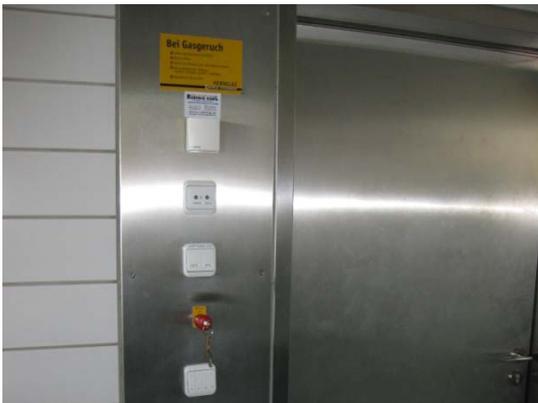
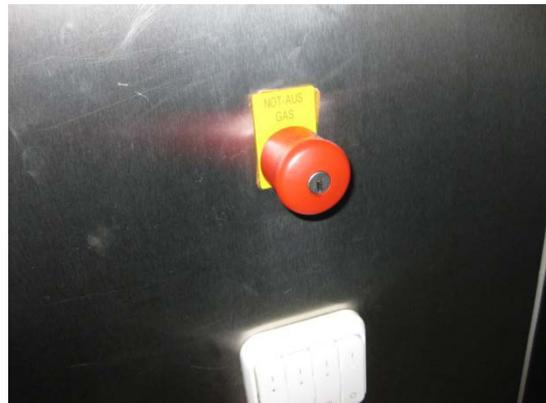
Im Raum befindet sich neben jeder Eingangstüre ein Tableau mit Schaltern und Temperaturfühlern (Bild 13). Darauf befindet sich auch ein Taster, über den die Gasversorgung durch Schlüsselbetätigung und damit durch Öffnen des vorhin erwähnten Gas-Magnetventils im Keller freigegeben werden kann (Bild 14). Im Notfall wird durch einfachen Tastendruck die Gaszufuhr unterbrochen.

Bild 13 Tableau mit Notschalter

Bild 14 Gas-Not-Aus-Taster

Eine Funktionsverknüpfung zwischen Lüftungs- und Gasherdetrieb ist nicht gegeben. **Es liegt ein Widerspruch zu den Anforderungen in den vorliegenden Genehmigungsunterlagen vor.**

Diese Anforderung ist nicht erfüllt. Die Gasmagnetventile und die Lüftungsanlagen sind unabhängig voneinander aktivierbar.

Zur Verriegelung der Verbrennungsluftzuführung mit dem Betrieb der Lüftungsanlage waren bereits zum Zeitpunkt der Anlageninbetriebnahme über die Regelungsanlage gekoppelte Magnetventile eingebaut und die Anlage bescheidkonform betrieben. Da diese Funktion zwischenzeitlich, aus uns unbekanntem Gründen, deaktiviert wurde, wird diese Sicherheitsverriegelung in der KW 4/2011 wiederhergestellt, sodass kein Betrieb der Gasherde ohne Lüftungsanlage möglich ist. Die Arbeitsbescheinigung wird nach der Erledigung nachgereicht.

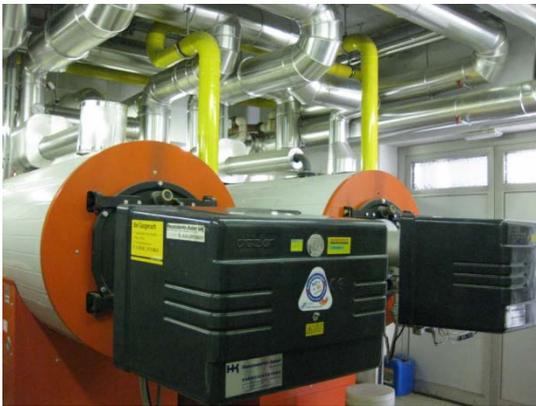
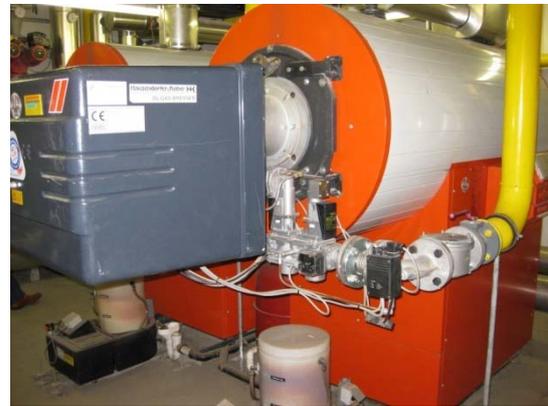
Beide Zentralheizungskessel sind Brennwertgeräte und mit Gasgebläsebrennern ausgerüstet (Bilder 15 und 16).

Bild 15 Gas-Zentralheizungskessel

Bild 16 Gas-Zentralheizungskessel

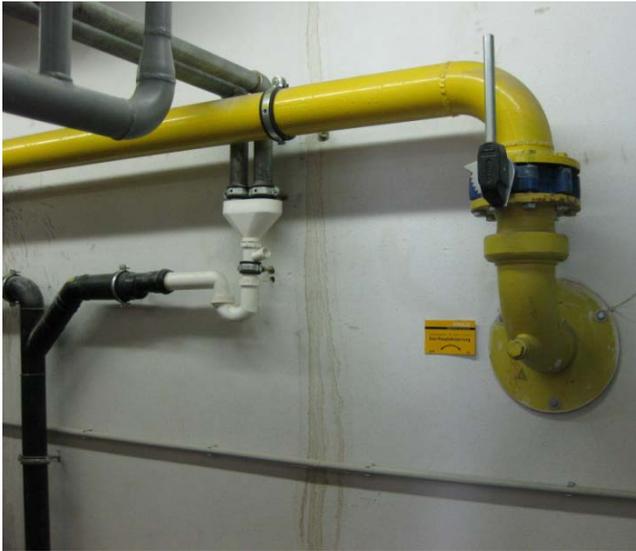
Die zu prüfende Gasanlage liegt zur Gänze im Heizraum. Die Hauptabspernung liegt vom Eingang her gesehen an der Hinterwand des Raumes (Bild 17). In der linken Ecke des Raumes liegt die Übergabestation mit Druckreduzierung und Gaszähler (Bild 18).

Bild 17 Gas-Hauptabspernung

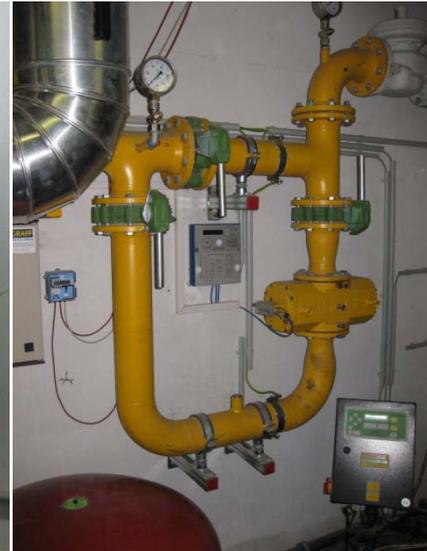
Bild 18 Übergabestation

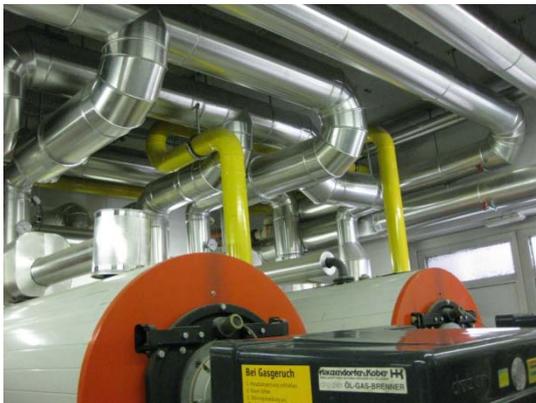
Die Gasleitung verläuft sodann an der Decke entlang bis zu den Standorten der Kessel und führt dann senkrecht nach unten zu den Gasregel- und Sicherheitsstrecken der Brenner (Bilder 19 und 29).

Bild 19 Gasanschlussleitungen

| Ergebnis: | <p>Innerhalb der Prüfdauer von je 10 Minuten wurden</p> <p>a) auf der „Hochdruckseite“ ein Druckabfall von 0,9 mbar,</p> <p>b) auf der „Niederdruckseite“ ein solcher von 2 mbar festgestellt.</p> <p>Eine überschlägige Berechnung ergibt daher einen Leckverlust in der Größenordnung von etwa 2,8 l/h.</p> |

Angemerkt wird, dass der Druckabfall an der freiliegenden Rohrleitung im Kesselhaus auftrat, die bei der Dichtheitsprüfung keine Leckstellen erkennen ließ. Im Heizraum war auch kein Gasgeruch feststellbar. Es wird vermutet, dass der Druckabfall durch den internen Druckausgleich über das Druckreduzierventil zum jeweils nicht druckbelasteten Rohrabschnitt verursacht worden ist.

Trotzdem ist nach der Richtlinie G 10 nur eine verminderte Gebrauchsfähigkeit gegeben. Es ist erforderlich, dass die Gasleitung innerhalb von 4 Wochen saniert wird. Empfohlen wird, zuvor eine nochmalige Prüfung unter Überbrückung des Druckreduzierventils durchzuführen.

Aufgrund des Prüfungsergebnisses der durchgeführten Überprüfung, wobei ein unzulässiger Druckabfall festgestellt wurde, wurde der Empfehlung des Landesrechnungshofes sofort Folge geleistet, d.h. die Gasrohrleitung wurde unter Überbrückung des Druckreduzierventiles am 16.12.2010 einer nochmaligen Druckprobe unterzogen. Zu diesem Zwecke wurde ein eigens von der Energie Steiermark bereitgestelltes Überprüfungsgerät angewendet, welches genauest mögliche Messergebnisse liefert. Die Leitung wurde mit 60 mbar über 10 min. (mind. 1,3-fachen Betriebsdruck entsprechend G 10) einer neuerlichen Druckprobe unterzogen. Es konnte kein Druckverlust festgestellt werden.

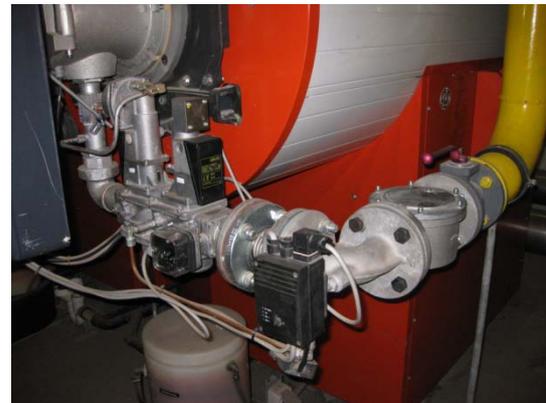
Bild 20 Gasregel- und Sicherheitsstrecke

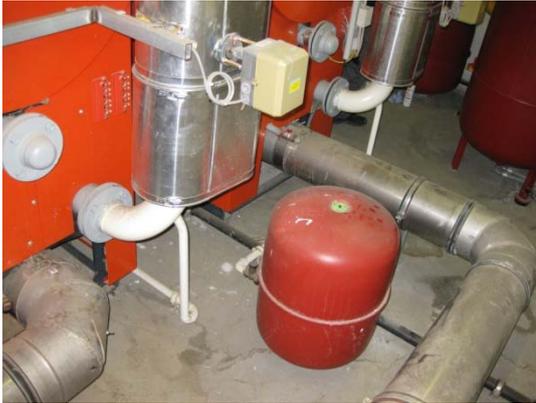
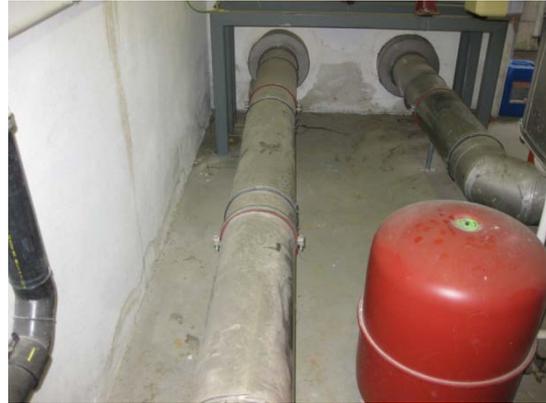
Die Abgasleitungen der beiden Kessel führen in Bodennähe zu den Abgasfängen (Bilder 21 und 22).

Bild 21 Abgasleitungen

Bild 22 Abgasleitungen

Die Abgasleitungen aus nichtrostendem Stahl erscheinen stabil befestigt und zeigen keine Korrosionsmerkmale.
