Landesrechnungshof Steiermark

Prüfbericht

E-Technik
Hafendorf
Follow-up

Berichtzahl: LRH 30 S 5/2012-21

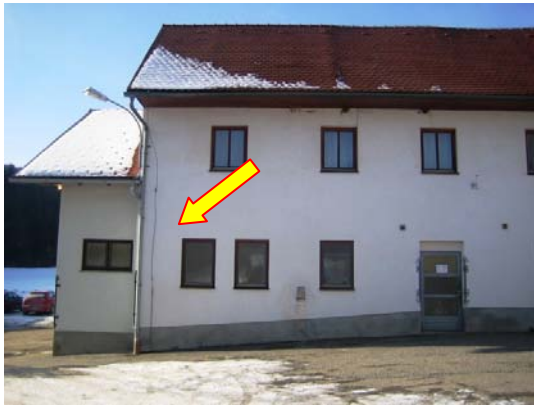
Bild 5 – Fleischerei / Hofladen

Bei der stichprobenartigen Prüfung am 30. Jänner 2012 wurden wiederum Mängel festgestellt. Ableitungen und Einbindungen von Dachrinnen ohne Blitzschutzanlage des Objektes sind zu vermeiden (Bild 5). Lose und damit Funkenstrecken bildende Annäherungen zwischen den Anschlüssen des Fundamenterders und den Dachrinnen sind unzulässig (Bild 6).

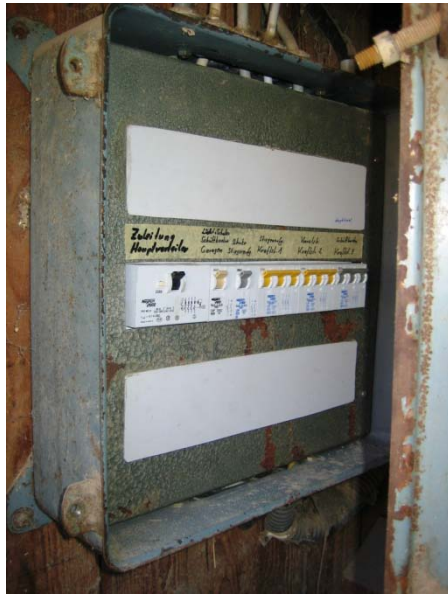
Bild 7 – Verteiler Heustadl

Diverse (alte) Verteiler bzw. Unterverteiler sind im vorliegenden Ersatzanlagenbuch nicht erfasst (zum Beispiel Bild 7 und 8).

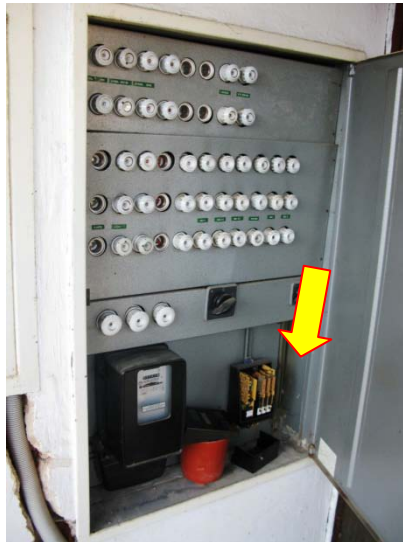
Bild 9 – Verteiler Personalhaus

Im Verteiler des Personalhauses 11 **fehlen Fehlerstromschutzschalter**, außerdem sind **spannungsführende blanke Teile vorhanden**, womit der Personen- und Brandschutz nicht gewährleistet ist. Von diesem Mangel (**Gefahr in Verzug**) wurde die Schuldirektion mit dem dringenden Ersuchen um sofortige Mängelbeseitigung durch Einbau eines FI mit 30mA sowie Anbringen von Abdeckungen oder alternativ sofortiger Außerbetriebnahme dieses Anlagenteiles unmittelbar in Kenntnis gesetzt.
