Landesrechnungshof Steiermark

Prüfbericht

Gasanlagen
LFZ/LVZ Haidegg

Berichtzahl: LRH G 3/2010-15

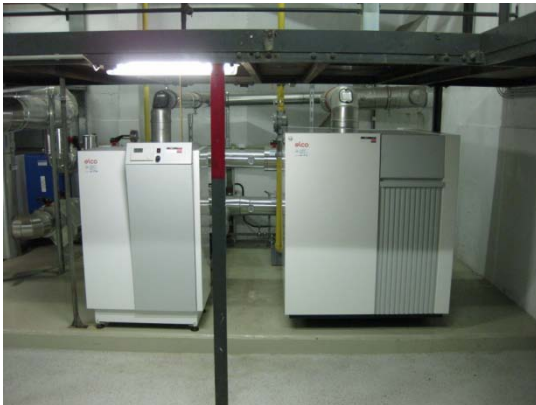
Bild 1 Zentralheizungskessel Rendamax 2900

Einer der Type Rendamax 2900 mit einer Heizleistung von 464 kW (Bild 1) und ein weiterer der Type Rendamax 500 mit einer Heizleistung von 126 kW (Bild 2).

Beide Kessel verfügen über Brennwerttechnik. Sie sind in den Bildern 1 und 2 zu sehen.

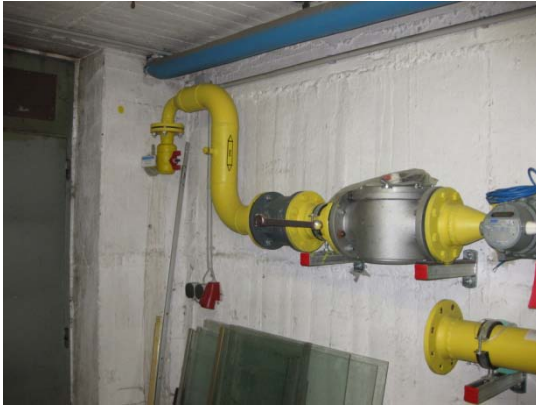
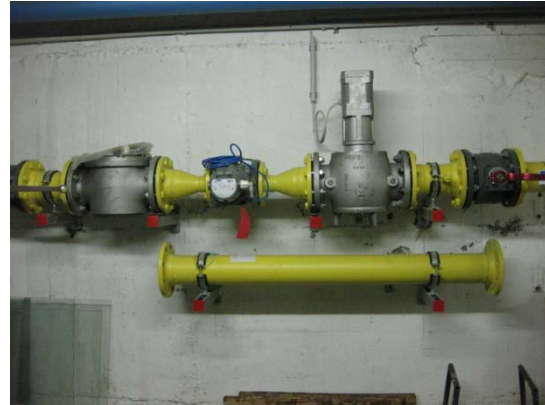
Bild 3 Gasübergabe

Die Hauptabsperrung liegt an der Außenwand des Ganges, die gesamte Übergabestation mit Filter, Gaszähler und Magnet- oder Motorventil liegt an der Gangwand und ist in den nachfolgenden Bildern 3 und 4 zu sehen.

Die Armaturen und Geräte weisen keine Kennzeichnungen auf.

Einziges Mangel ist die fehlende Kennzeichnung der Hauptabspernung und der Übergabestation:

Die Kennzeichnung der Gas-Hauptabspernung und der Gas-Übergabestation wurde in der Zwischenzeit bereits montiert.

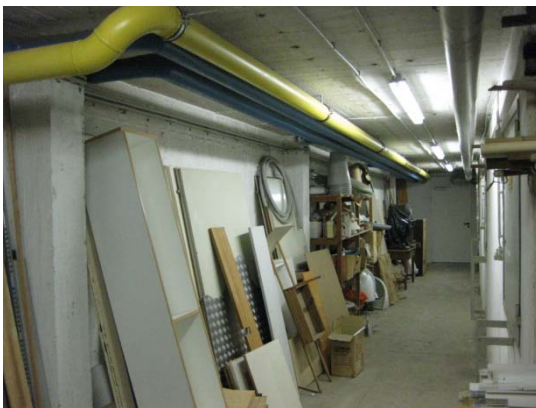
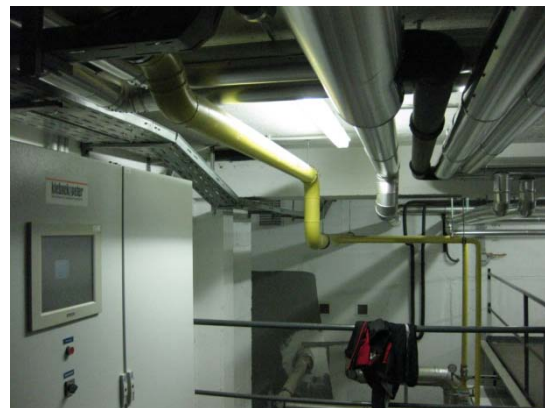
Bild 5 Gasleitungsführung im Gang

Die Gasleitung verläuft sodann der Decke des Ganges entlang, durch Brandabschottungen bis in den Heizraum. Teile der Leitungsführung sind in den Bildern 5 und 6 zu sehen.

Leitungsführung:	Die freiliegende Leitungsführung entspricht in ihrer Art der üblichen Installationspraxis und ist durchgehend einsehbar.
Korrosionsschutz:	Die Leitungen weisen eine gelbe Lackierung auf, Hinweise auf Korrosionsangriffe waren nicht zu erkennen.
Kennzeichnung:	Fehlt an der Übergabestation
Befestigung:	Die Befestigungen erscheinen fachgerecht angebracht und ausreichend stabil.

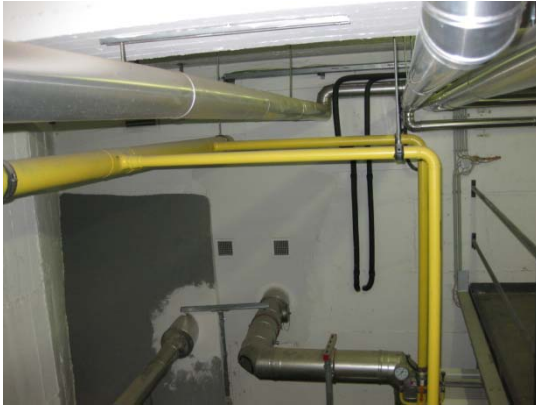
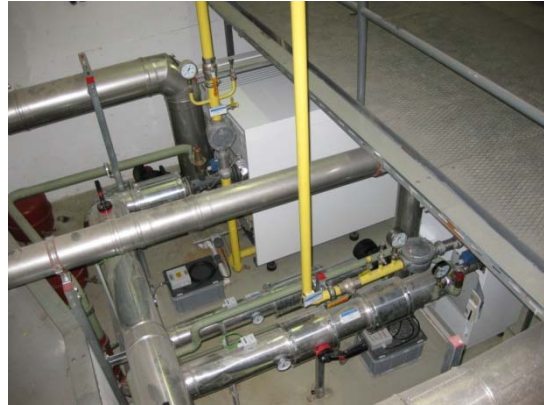
Bild 7 Gasleitungsführung im Heizraum

Im Heizraum sind die Anschlussleitungen zu den beiden Zentralheizungskesseln in den Bildern 7 und 8 zu sehen.

Die Rohrdimension der Hauptleitung beträgt DN 100, die Anschlussleitungen zu den Zentralheizungskesseln weisen DN 50 und DN 40 auf.

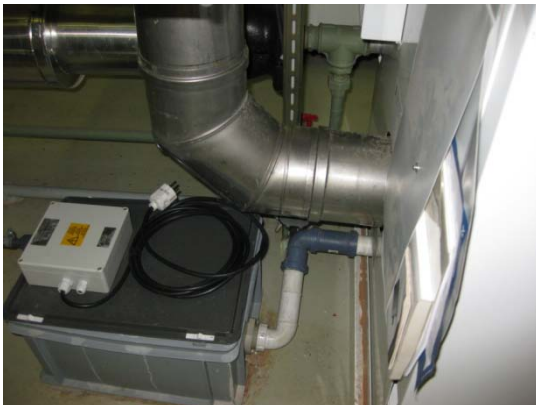
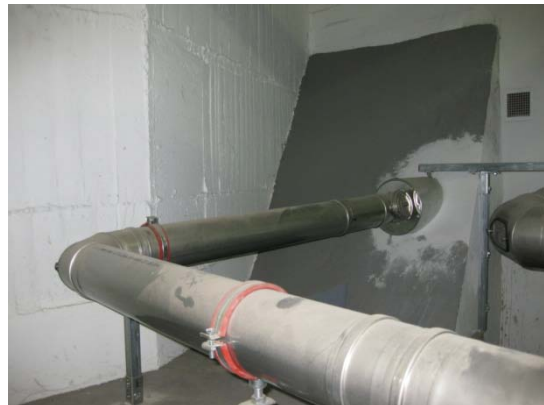
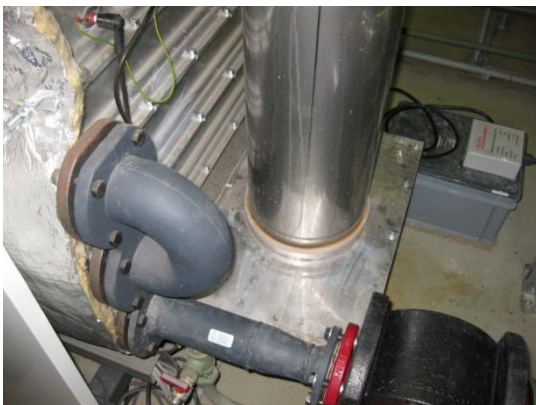
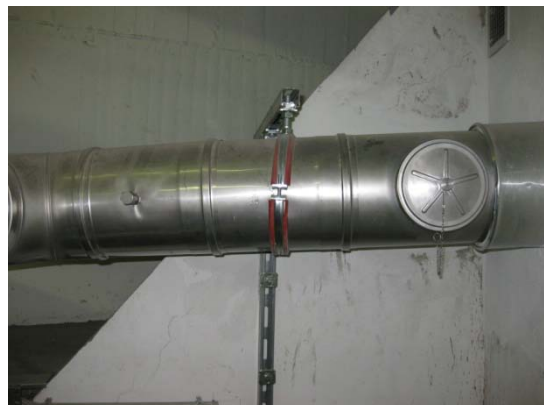
Bild 9 Abgasleitung des kleinen Kessels

Die Abgasleitungen der beiden Kessel sind aufgeständert zu den Abgasfängen geführt und in den Bildern 9 bis 12 zu sehen.

Die Abgasleitungen aus nichtrostenden Stahlrohren erscheinen stabil befestigt und weisen keine Merkmale von Korrosion auf.

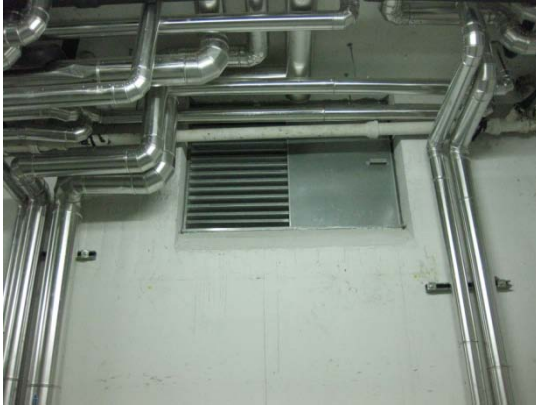
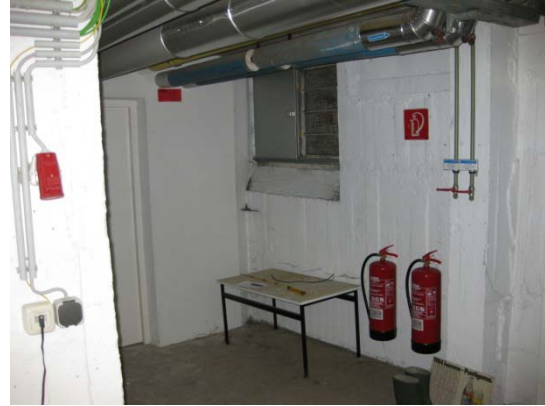
Bild 13 Zuluftöffnung südseitig

Die Zuluft für die Verbrennung gelangt über zwei Öffnungen in der Außenwand in den Raum. Sie weisen zusammen eine Gesamtfläche von ca. 1,13 m² auf (Bilder 13 und 14).

Die Gitterfläche für die Verbrennungsluftzuführung beträgt ca. 1,3 m² oder 13.000 cm², die geschätzte freie Fläche beträgt davon ca. 80%, somit ca. 10.400 cm². Gemäß ÖVGW-Richtlinie 4 beträgt der für die Anlage erforderliche Flächenbedarf 4 cm²/kW, was bei einer gesamten Kesselleistung von 464 + 126 = 590 kW einen Flächenbedarf von 590 x 4 = 2.360 cm² ergibt.

Die vorhandene Einströmfläche für die Verbrennungsluftzuführung ist ausreichend bemessen.

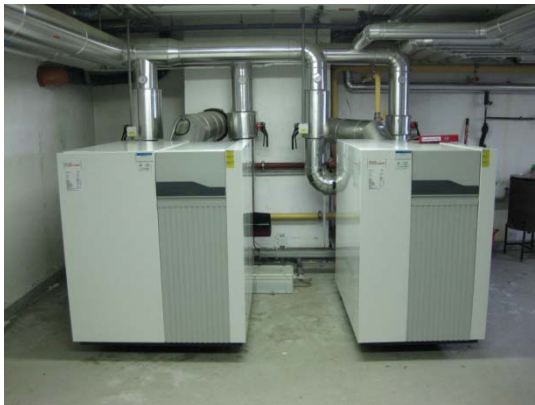
Bild 15 Zentralheizungskessel Quadron 3 R 2908

Der Heizraum befindet sich im Untergeschoß des Gebäudekomplexes der LVZ. Hier sind zwei gasbefeuerte Zentralheizungskessel des Fabrikats Elco Klöckner aufgestellt. Einer der Type Quadron 3 R2908 mit einer Heizleistung von max. 143 kW (Bild 15) und ein weiterer der Type Quadron 3 R2905 mit einer Heizleistung von 89 kW (Bilder 16).

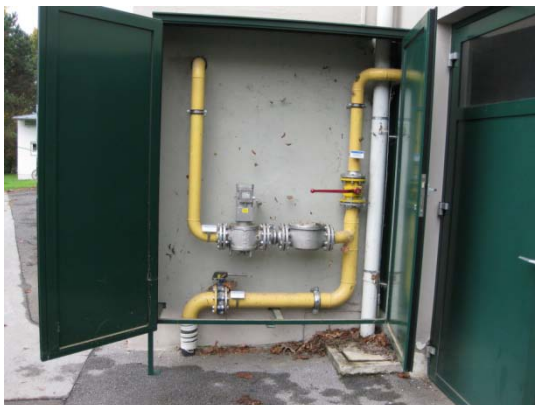
Bild 17 Gasübergabestation

Die zu prüfende Gasanlage besitzt eine an der Außenwand des Gebäudes situierte Übergabestation, die in den Bildern 17 und 18 zu sehen ist.

Der links nach oben verlaufende Abgang führt in den angrenzenden Heizraum, der zweite Abgang rechts nach oben dient der Versorgung des Dampf- und Schnapsbrennkessels und ist Gegenstand des nachfolgenden Kapitels 3. Beide Angänge weisen eine Dimension von DN 80 auf.

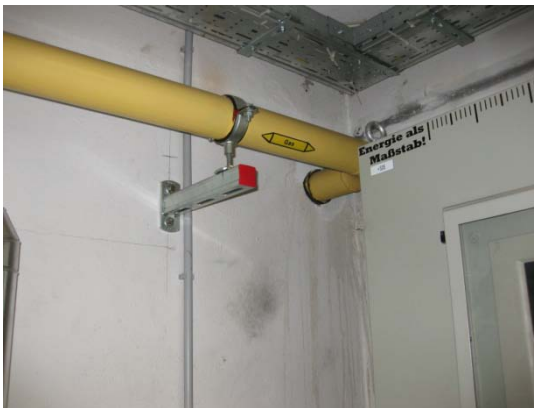
Bild 19 Hauptleitung im Heizraum

Im Heizraum verläuft die Hauptleitung entlang der Wand (Bild 19). Die Anschlussleitungen der Zentralheizungskessel weisen die Rohrdimensionen DN 50 und DN 40 auf. Deren Leitungsverlauf ist in Bild 20 zu sehen.

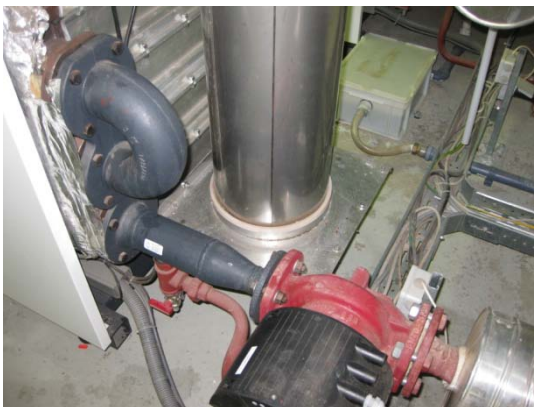
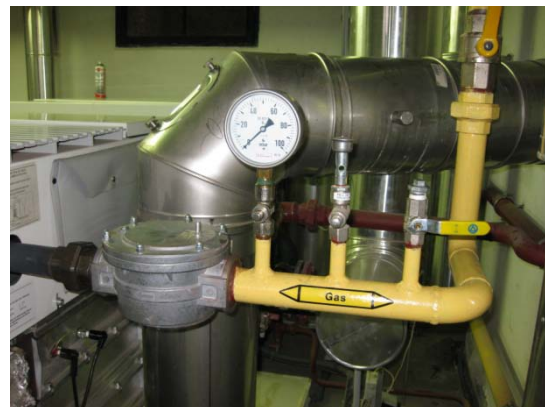
Bild 21 Abgasleitung des kleineren Kessels

Die Abgasleitungen verlaufen direkt in den hinter dem Kessel befindlichen Abgasfang. Die Abgasleitung des kleineren Kessels ist in den Bildern 21 und 22 zu sehen.

Die Abgasleitungen aus nichtrostenden Stahlrohren erscheinen stabil befestigt. Kennzeichen von Korrosion waren nicht zu erkennen.

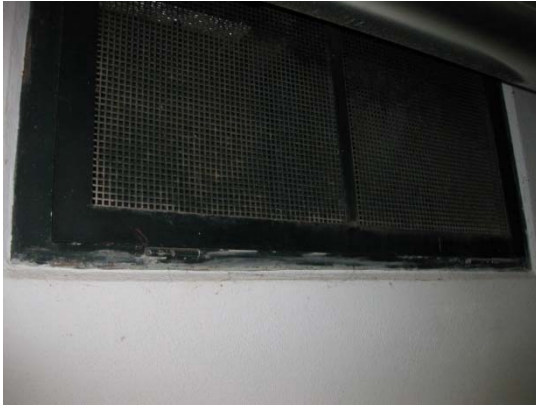
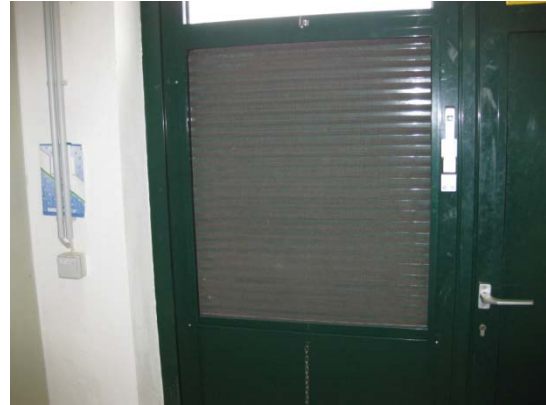
Bild 23 Nicht verschließbare Lüftungsöffnung

Die Zuluft für die Verbrennung gelangt über eine nicht verschließbare Öffnung in der südlichen Außenwand mit einer Gesamtfläche von ca. 0,42 m² und eine verschließbare Öffnung in der Eingangstüre in der Größe von 0,56 m² in den Raum (Bilder 23 und 24).

Die Gitterfläche für die Verbrennungsluftzuführung beträgt ca. 0,42 m² oder 4.200 cm², die geschätzte freie Fläche beträgt davon ca. 80%, somit ca. 3.360 cm². Gemäß ÖVGW-Richtlinie 4 beträgt der für die Anlage erforderliche Flächenbedarf 4 cm²/kW, was bei einer gesamten Kesselleistung von 89 + 143 = 232 kW einen Flächenbedarf von 232 x 4 = 928 cm² ergibt.

Die nicht verschließbare Einströmfläche in der Wand ist für die Verbrennungsluftzuführung ausreichend bemessen.

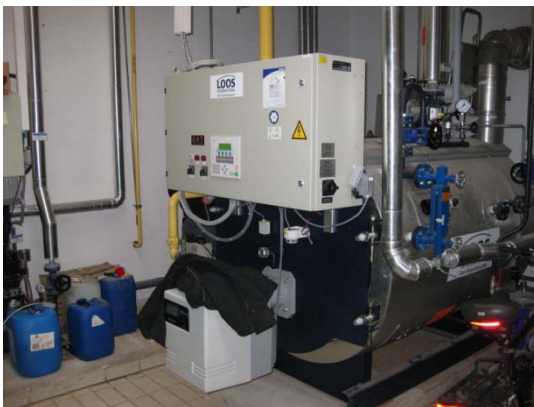
Bild 25 Dampfkesselanlage

Hier ist ein gasbefuerter Dampfkessel des Fabrikates Loos und der Type U-HD 500 mit einer Dampfleistung von 400 kg/h aufgestellt (Bild 25). Der Gasbrenner des Fabrikats Elco trägt die Typenbezeichnung EK 04.54 G/F-ET.

Ergebnis: **Innerhalb der Prüfdauer von 10 Minuten wurde ein Druckabfall von 1,3 mbar festgestellt.**

Eine überschlägige Berechnung ergibt einen Leckverlust von ca. 2,5 l/h.

Die Ursache für den Druckverlust ist nicht bekannt. An den freiliegenden Leitungsteilen waren bei der Dichtheitsprüfung keine Leckstellen erkennbar. Auch war kein Gasgeruch feststellbar.

Zu beachten ist, dass die Druckprüfung die Sicherheitsstrecken der Gasbrenner mit umfassten, da ein Absperrn insbesondere des Gasbrenners am Dampfkessel wegen der Lage des für die Druckaufbringung erforderlichen Anschlussstutzens nicht möglich war. Es ist nicht auszuschließen, dass die Leckverluste in den oder die Kessel austreten.

Nach der Richtlinie G 10 ist eine verminderte Gebrauchsfähigkeit der Gasanlage gegeben. Ebenso ist erforderlich, dass die Gasleitung innerhalb von vier Wochen saniert wird.

Empfohlen wird, die Gasleitung unter Abschluss der Brenner einer nochmaligen Überprüfung zu unterziehen, um feststellen zu können, ob die Leckverluste in der Leitung zu suchen sind.

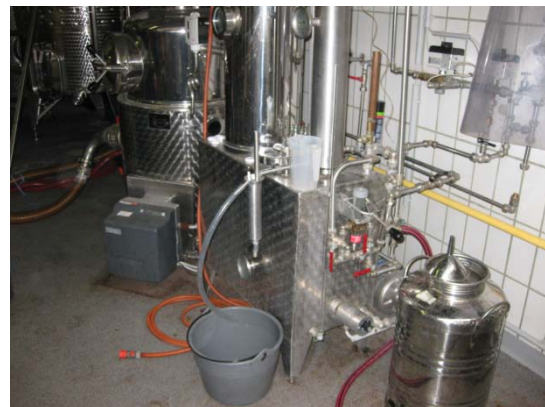
Bild 26 Schnapsbrennkessel mit Gasbrenner

Der hier aufgestellte Schnapsbrennkessel wird von einem Gasbrenner des Fabrikats Elco und der Type WG 10N/OD befeuert (Bild 26 links im Hintergrund).

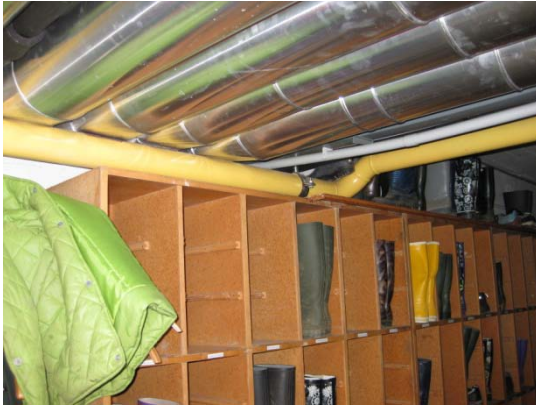
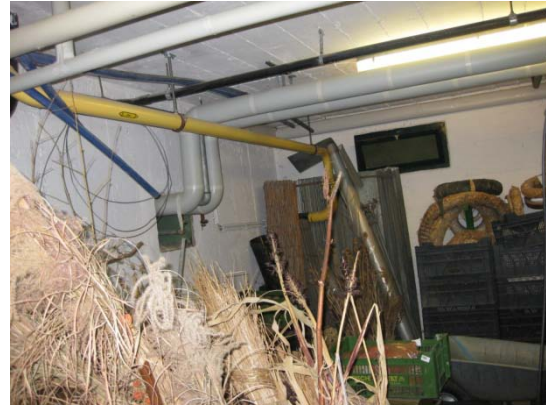
Bild 27 Rohrverlauf im Keller

Die zu prüfende Gasanlage umfasst eine Gasleitung DN 80, die von der außenliegenden Gasübergabestation des Gebäudekomplexes der LVZ (vergleiche Bilder 17 und 18) über die Kellerräume im Untergeschoß (Blumenbinderraum, Keller) bis an die nördliche Außenwand des Gebäudes führt (Bilder 27 und 28).

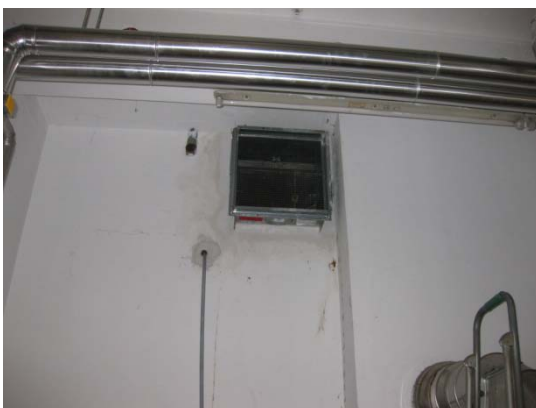
Bild 29 Zuluftöffnung Dampfkesselraum

Die Zuluft für die Verbrennung gelangt im Dampfkesselraum über die im nachfolgenden Bild 29 zu sehende Öffnung mit einer Gesamtfläche von ca. 0,36 m² in den Raum.
